# Vrijloopstal met voergoten in zijgevel

In Rijpwetering (ZH) heeft de familie Uit den Boogaard een vrijloopstal gebouwd. De stal heeft een vrije overspanning met houten spanten en in de zijgevels zijn voergoten gemaakt.

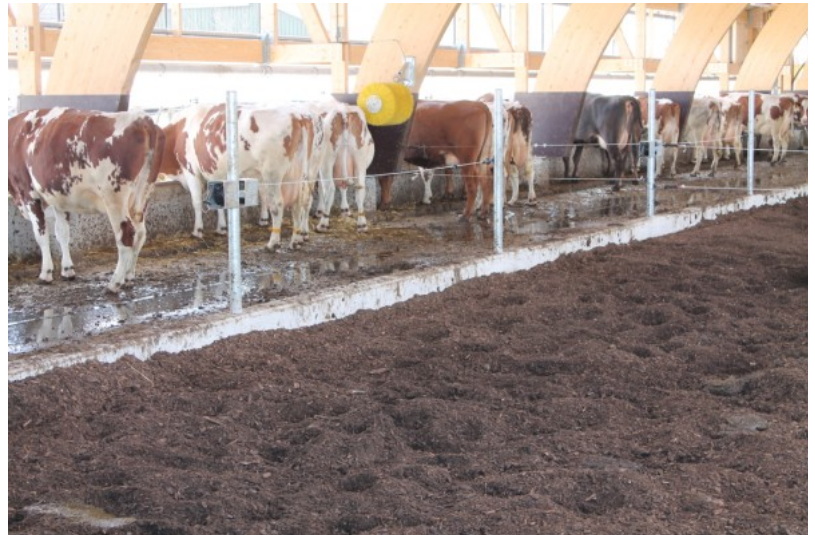
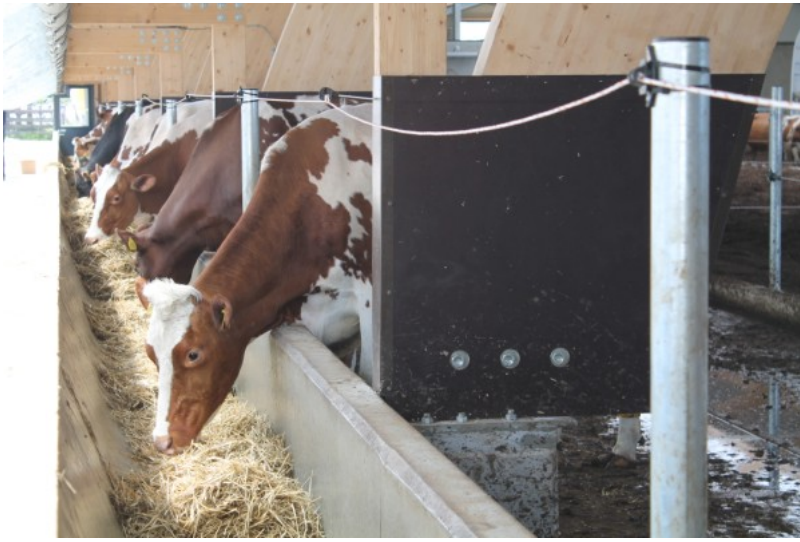
Het liggedeelte van de koeien bestaat uit een grote betonnen bak (wanden zijn 1,10 m hoog) die voor de helft gevuld is met houtsnippers. De in het werk gestorte beluchtingsvloer (220 mm dik) is verbonden met de heipalen door middel van het koppelen van de wapening van de heipaal aan de wapeningsnetten van de vloer. De beluchtingsbuizen zijn in de vloer van het ligbed verwerkt. Allereerst is er een werkvloer gestort van 70 mm. Hierop is een wapeningsnet gelegd. Daarna zijn met draadeinden steunen in de werkvloer geschroefd waarop de beluchtingsbuizen ( $\Phi$  7,5 cm) zijn bevestigd. De buizen liggen 0,9 m uit elkaar. Op de buizen zijn om de 0,9 m conische doppen gemonteerd die de lucht de juiste werveling meegeven om het ligbed te drogen. Deze doppen zijn 75 mm lang en worden spicketts genoemd.

Hierna is het tweede wapeningsnet gelegd en is de vloer afgestort tot aan de bovenkant van de spicketts. Dit beluchtingssysteem is vorig jaar voor het eerst toegepast op een bedrijf in Montfoort (U). Er lopen op dit moment onderzoeken naar het stalsysteem wat betreft dierenwelzijn, kwaliteit van het ligbed en ammoniakuitstoot.

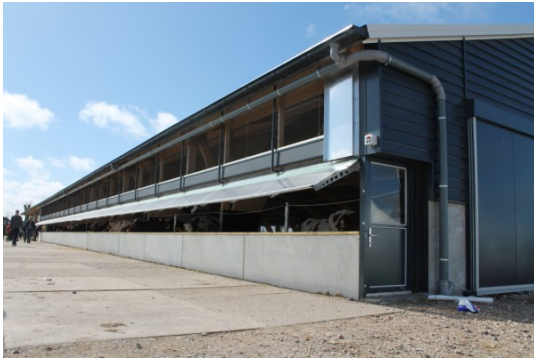
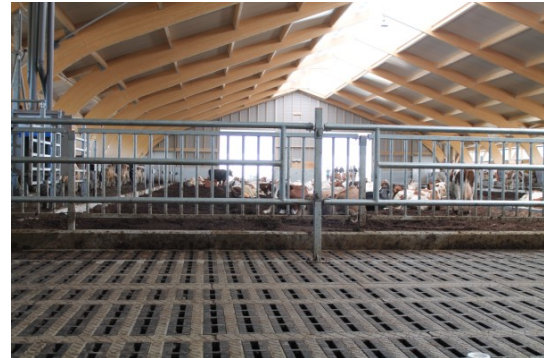
De voergoten in de zijwanden van de stal bestaan uit prefab elementen en zijn met chemische ankers aan de dichte vloer bevestigd. Als extra bescherming zijn de voergoten beschermd met een epoxyhars. Een klep boven op de voergoot voorkomt dat neerslag op het voer kan

vallen. Tijdens het voeren kan de veehouder de klep automatisch openen zodat hij het rantsoen met de voermengwagen in de voergoot kan lossen.
