# Hoe vorstschade aan beton voorkomen?

**Vorstschade aan beton kan worden voorkomen door het kiezen van de juiste milieuklasse, een juiste afwerking na het storten en eventueel via het toepassen van een luchtbelvormer.**

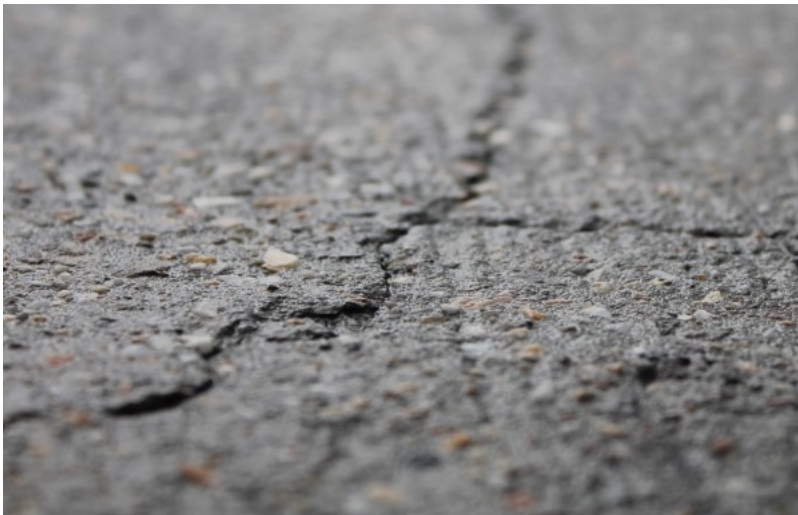
Het bevriezen van water in beton kan aanleiding geven tot schade. Schade treedt op als er geen expansieruimte aanwezig is voor het bevroren water. De schade uit zich in de vorm van scaling: kleine stukjes – met name boven het toeslagmateriaal (grind) – worden van het betonoppervlak afgedrukt. Scaling is een schadebeeld dat slechts het oppervlak betreft en geen afbreuk doet aan de functionaliteit en duurzaamheid van de constructie.

Wel dient scaling te allen tijde voorkomen te worden. Als water overgaat in vaste toestand zet het 9 procent uit. Om schade te voorkomen moet er een ontsnappingsroute zijn in het betonoppervlak. Bij vorst zal, als er geen of slechts een heel moeizame ontsnappingsroute voor het water is, de druk van het water op de wanden van de poriën toenemen. Indien deze druk zo hoog wordt dat de treksterkte van het beton wordt overschreden, zal schade ontstaan.
